# MONTHLY SERVICE AWARD

OCT 2024

“กันไว้ดีกว่าแก้”

ศจ.นครราชสีมา & ศจ.สุรินทร์

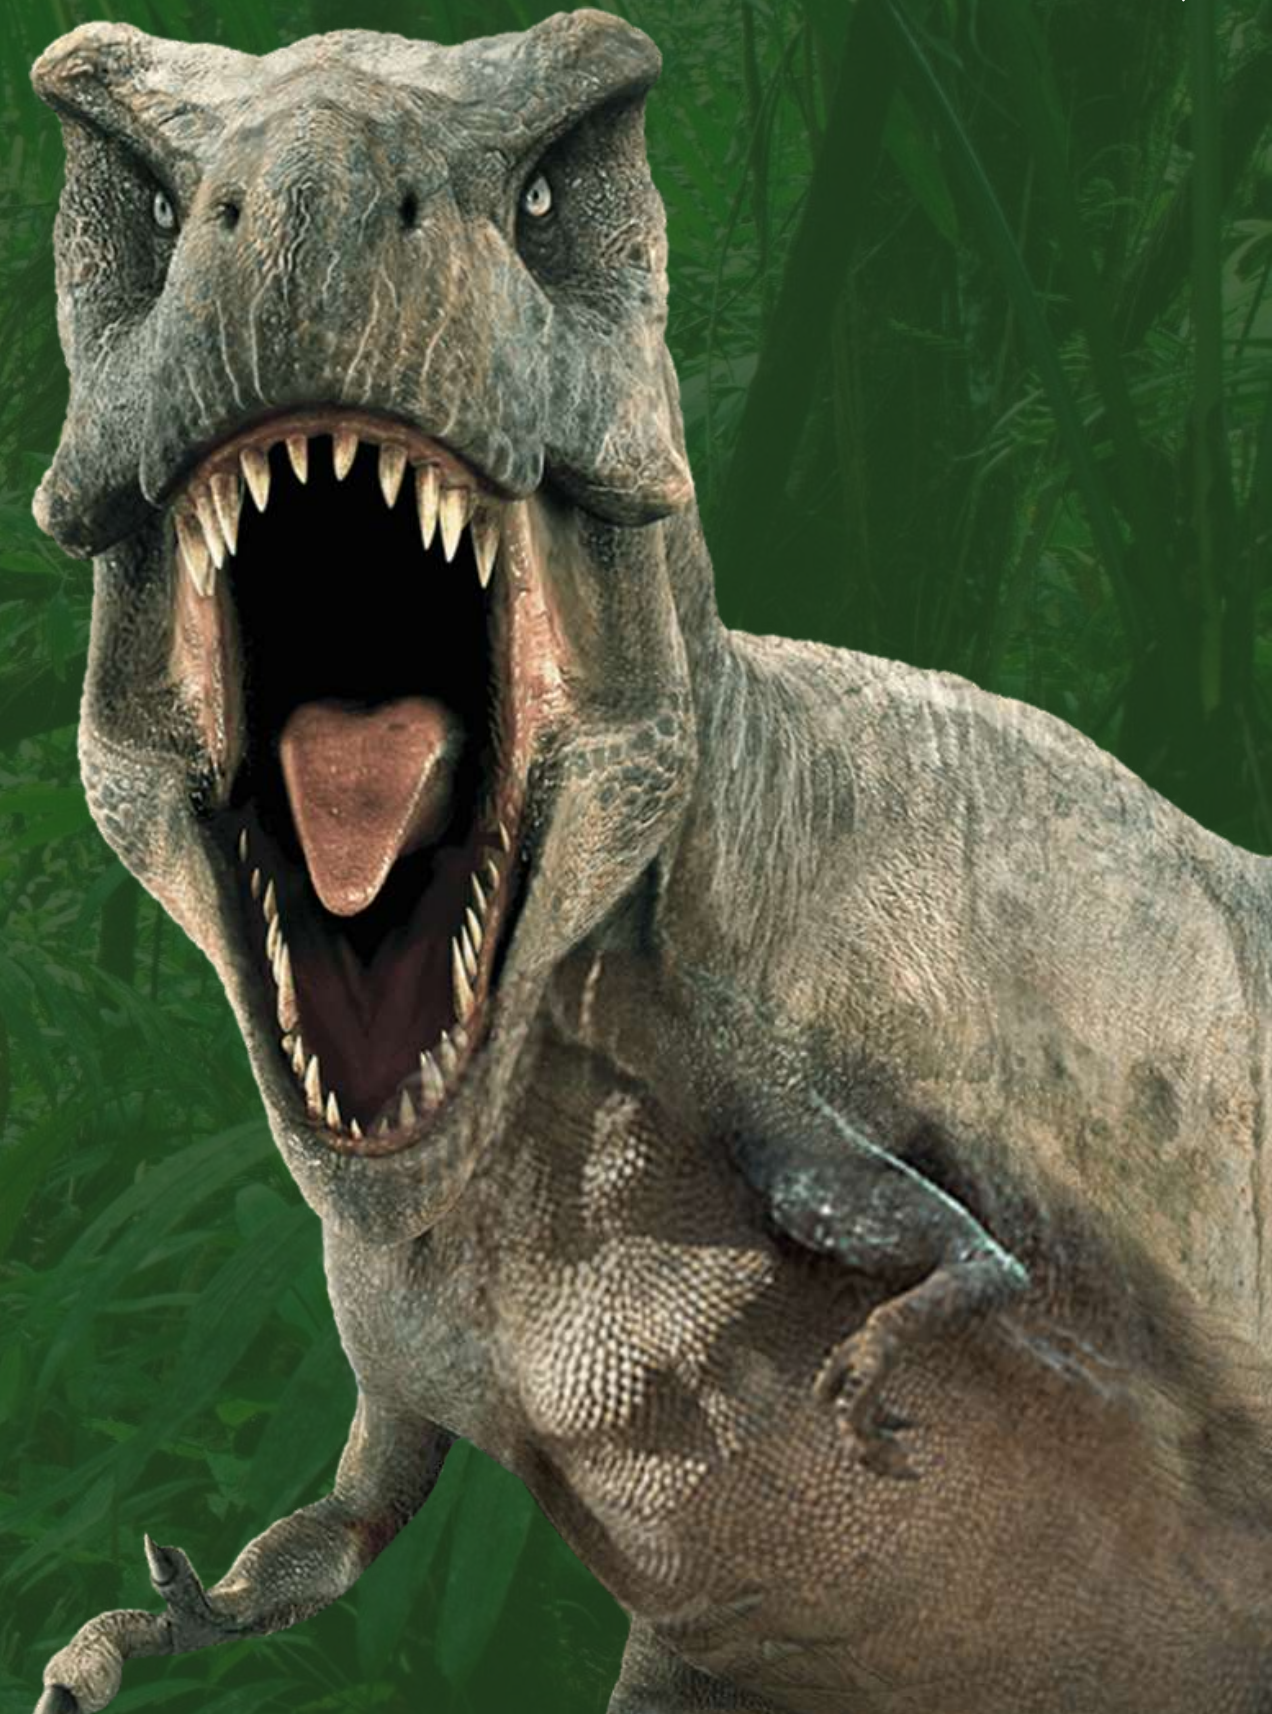
รายละเอียดปัญหา:INTAKE FAN CHECK See Manual  
แจ้งเครื่องเสีย: เครื่องพิมพ์ PRINTRONIX ขึ้น Error INTAKE FAN CHECK  
contract:C23-8072  
อายุสัญญา:

จากปัญหาเครื่องพิมพ์ Printronix P8P10 แสดง Error INTAKE FAN CHECK จึงเข้าดำเนินการตรวจสอบพบว่า มีสัตว์เลื้อยคลาน (จิ้งจก) เข้าไปติดที่ตำแหน่งพัดลมระบายความร้อนของเครื่องพิมพ์ ทำให้พัดลมไม่สามารถหมุนระบายความร้อนได้ ปัญหานี้นำซากจิ้งจกออกจากพัดลม เครื่องพิมพ์ใช้งานได้ตามปกติ

ผู้แจ้ง:ท้องถิ่นเทศบาลตำบลเมืองใหม่โคกกรวด  
สถานที่:สำนักทะเบียน ท้องถิ่นเทศบาลตำบลเมืองใหม่โคกกรวด  
การแก้ไข:  
1. ทำการตรวจสอบพบว่าเครื่องพิมพ์ขึ้น Error INTAKE FAN CHECK  
2. ดำเนินการตรวจสอบพัดลมระบายความร้อนพบสัตว์(จิ้งจก)ติดอยู่บริเวณพัดลม  
3. ทำการทดสอบพิมพ์ทดสอบจำนวน 10 หน้า สามารถใช้งานได้ตามปกติ

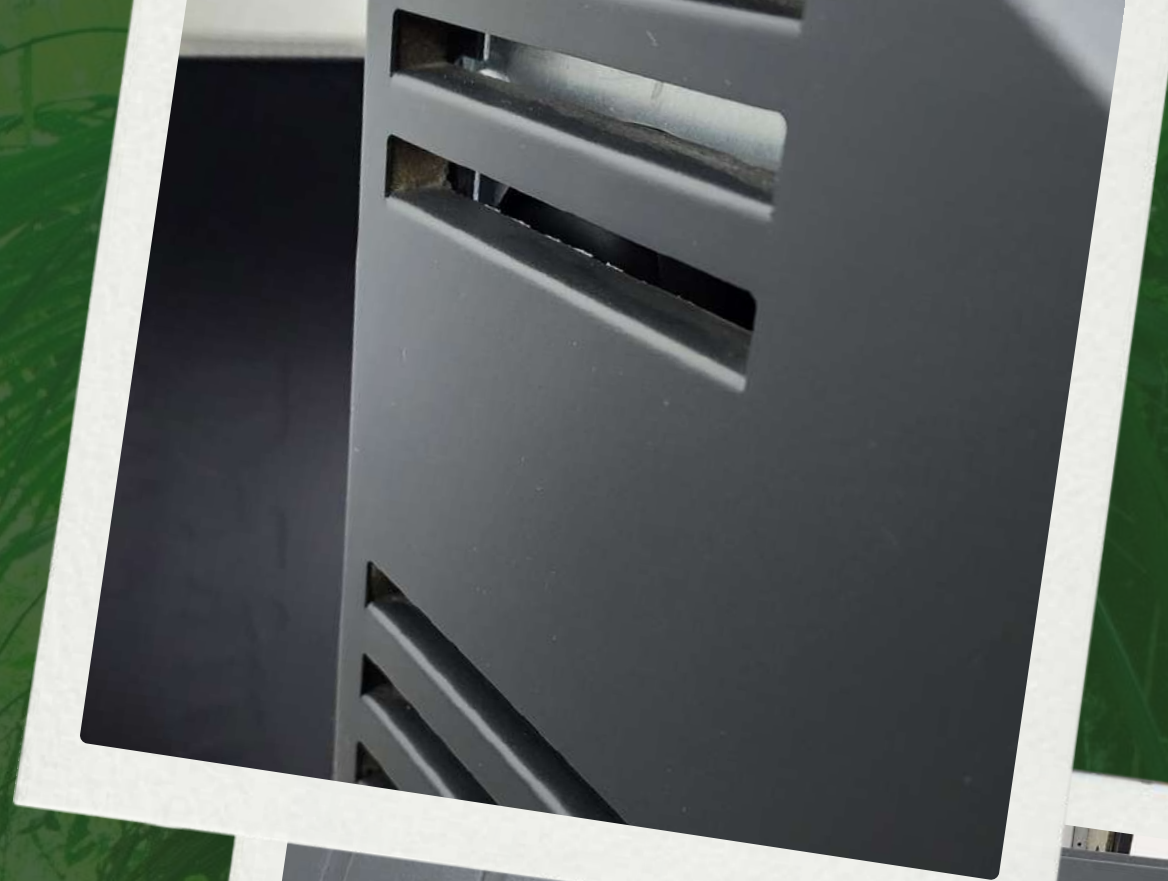
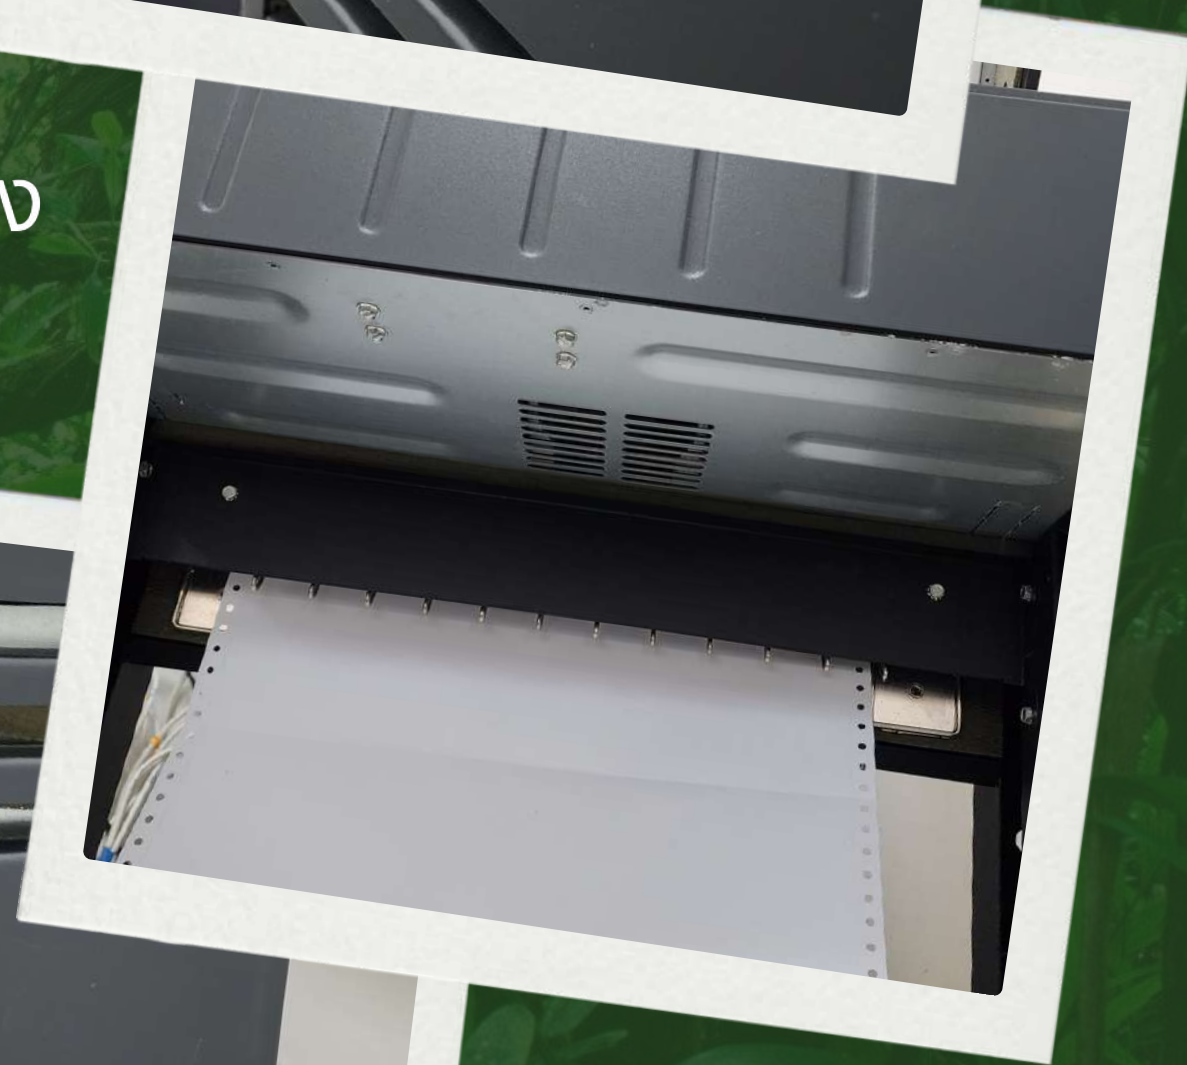
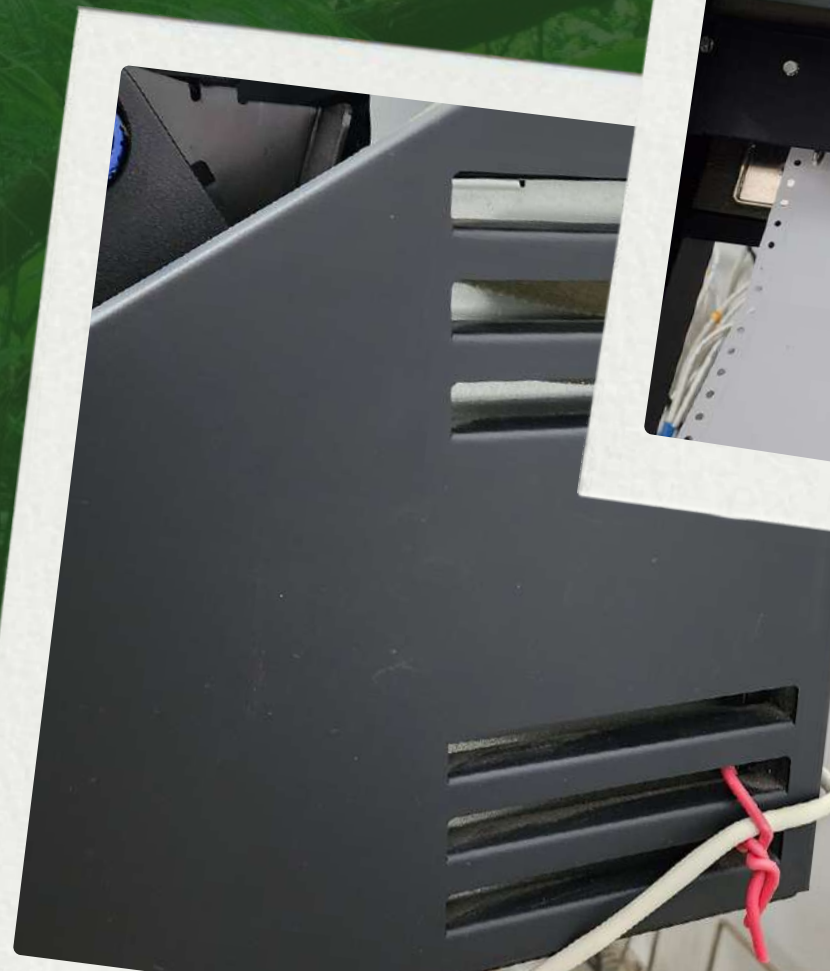
ทางทีมโคราชและทีมสุรินทร์จึงหาแนวทางการป้องกัน ในช่องทาง  
พัดลมระบายความร้อน ทั้ง 3 ตำแหน่ง

1. ตำแหน่งช่องระบายความร้อนทางด้านซ้าย
2. ตำแหน่งช่องระบายความร้อนทางด้านขวา
3. ตำแหน่งช่องระบายความร้อนทางด้านใต้เครื่อง

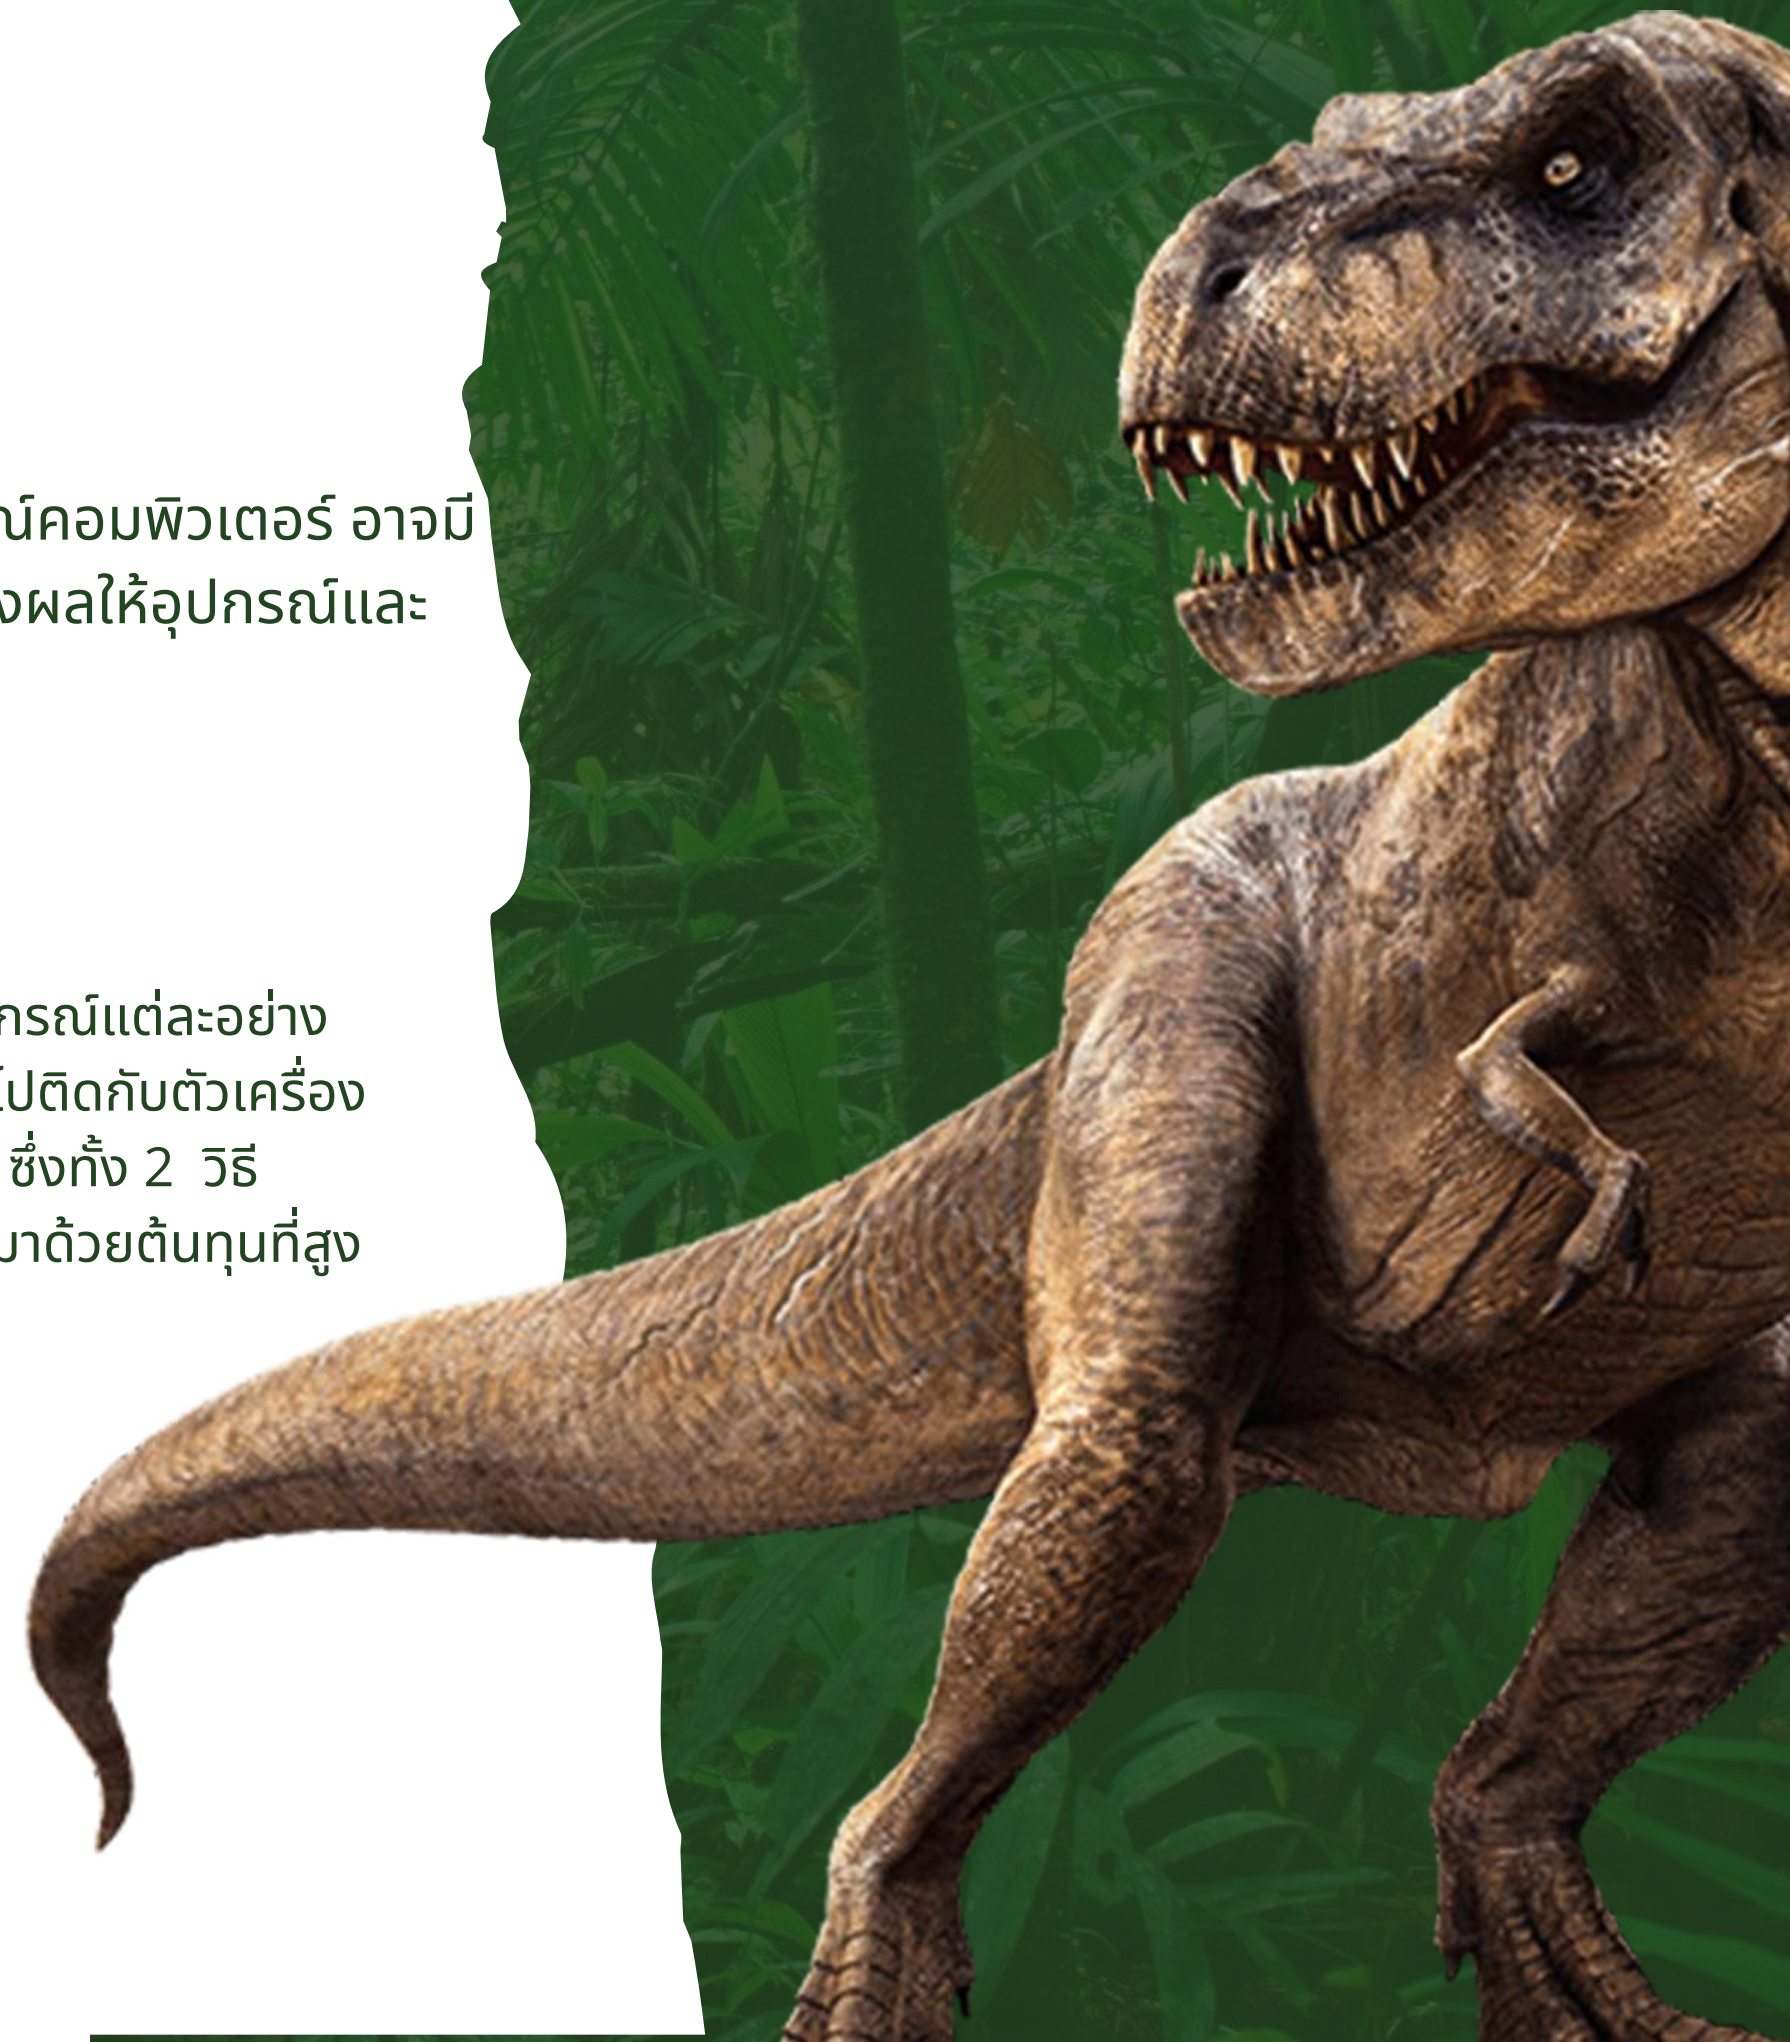
ตัวอย่างเช่น ชุด Battery UPS DELTA 3K ซึ่งจะมีช่องว่างใช้สำหรับยกชุด Battery เป็นช่องทางให้สัตว์เลื้อยคลาน สัตว์กัดแทะอื่นๆ เข้าไปทำความเสียหายให้กับอุปกรณ์คอมพิวเตอร์อื่นๆ ได้
